| Rodrigo Vera

# DEL NEOCLÁSICO AL ART DÉCO, Y DESDE AHÍ A LA INTERROGANTE

## Notas sobre el contexto de reconstrucción de la ciudad de Talca

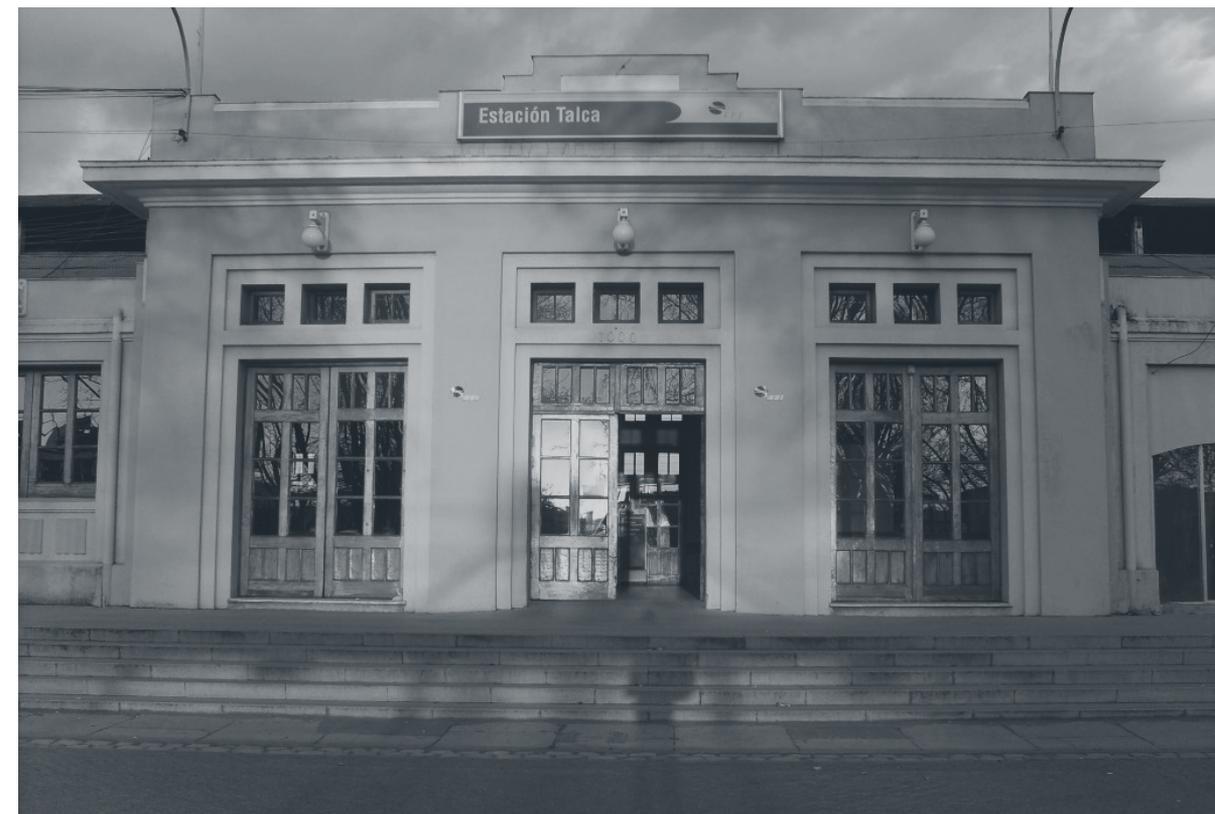
**Estación:** Al igual que muchas construcciones, destaca la caída del remate decorativo logrado mediante la elevación de la fachada, en muchos casos soporte de iconografía de influencia prehispánica.

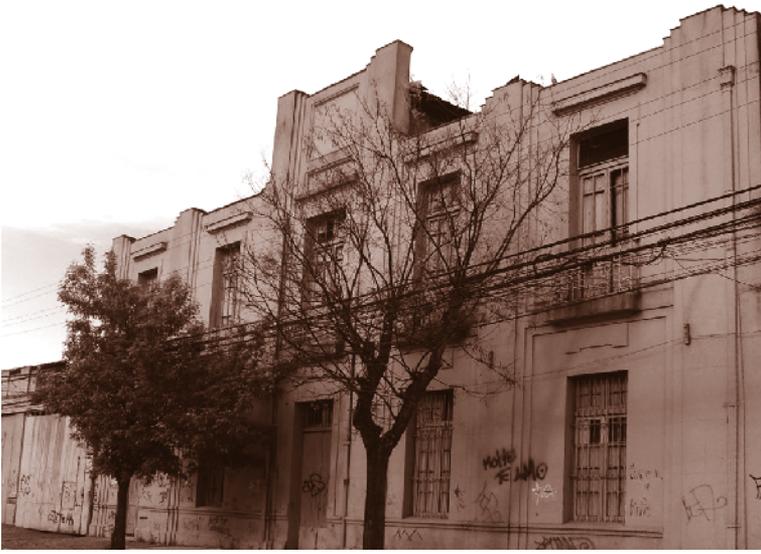
**Fábrica Calaf:** Representante de la arquitectura industrial *art déco*, la fábrica de chocolates *Calaf* anticipó el lenguaje que llegaría con fuerza con posterioridad al terremoto de 1928. En su remate superior se podía advertir el año de construcción (1924). Fue precisamente toda la parte superior de la fachada la que cayó con el terremoto del pasado 27 de febrero.

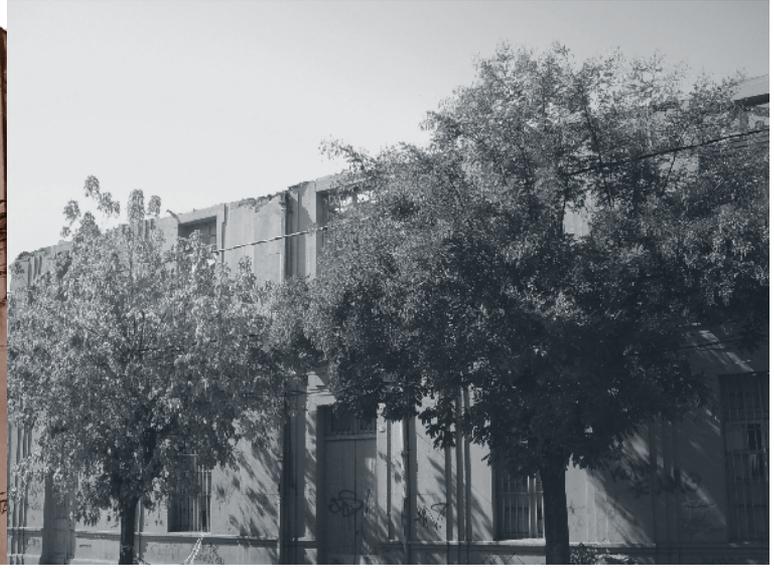
**Mercado:** Fotografía del Mercado Central de Talca para el terremoto de 1928, aparecida en la revista *Arquitectura y arte decorativo*. Se aludía a que gracias a su construcción en hormigón, no había sufrido mayores daños. Hoy se estudia la demolición del edificio completo.

Su arquitectura presentaba una mezcla de construcciones coloniales, derivadas de la tradición agraria de esta zona, y una serie de edificios con características neoclásicas, dentro de los cuales cabe destacar el Mercado Central ubicado en la antigua calle Comercio, actual 1 sur, así como también la Intendencia y el Palacio Consistorial, ubicados ambos en el costado oriente de la Plaza de Armas de la ciudad.
